PROJEKT REWALORYZACJI ELEWACJI BUDYNKU MIESZKALNEGO

dz. nr 29/2 obręb 2 Frombork ; 14-500 Frombork, ul. Błotna 2

FAZA:
INWENTARYZACJA

RYSUNEK:
INWENTARYZACJA: DETAL NR 9

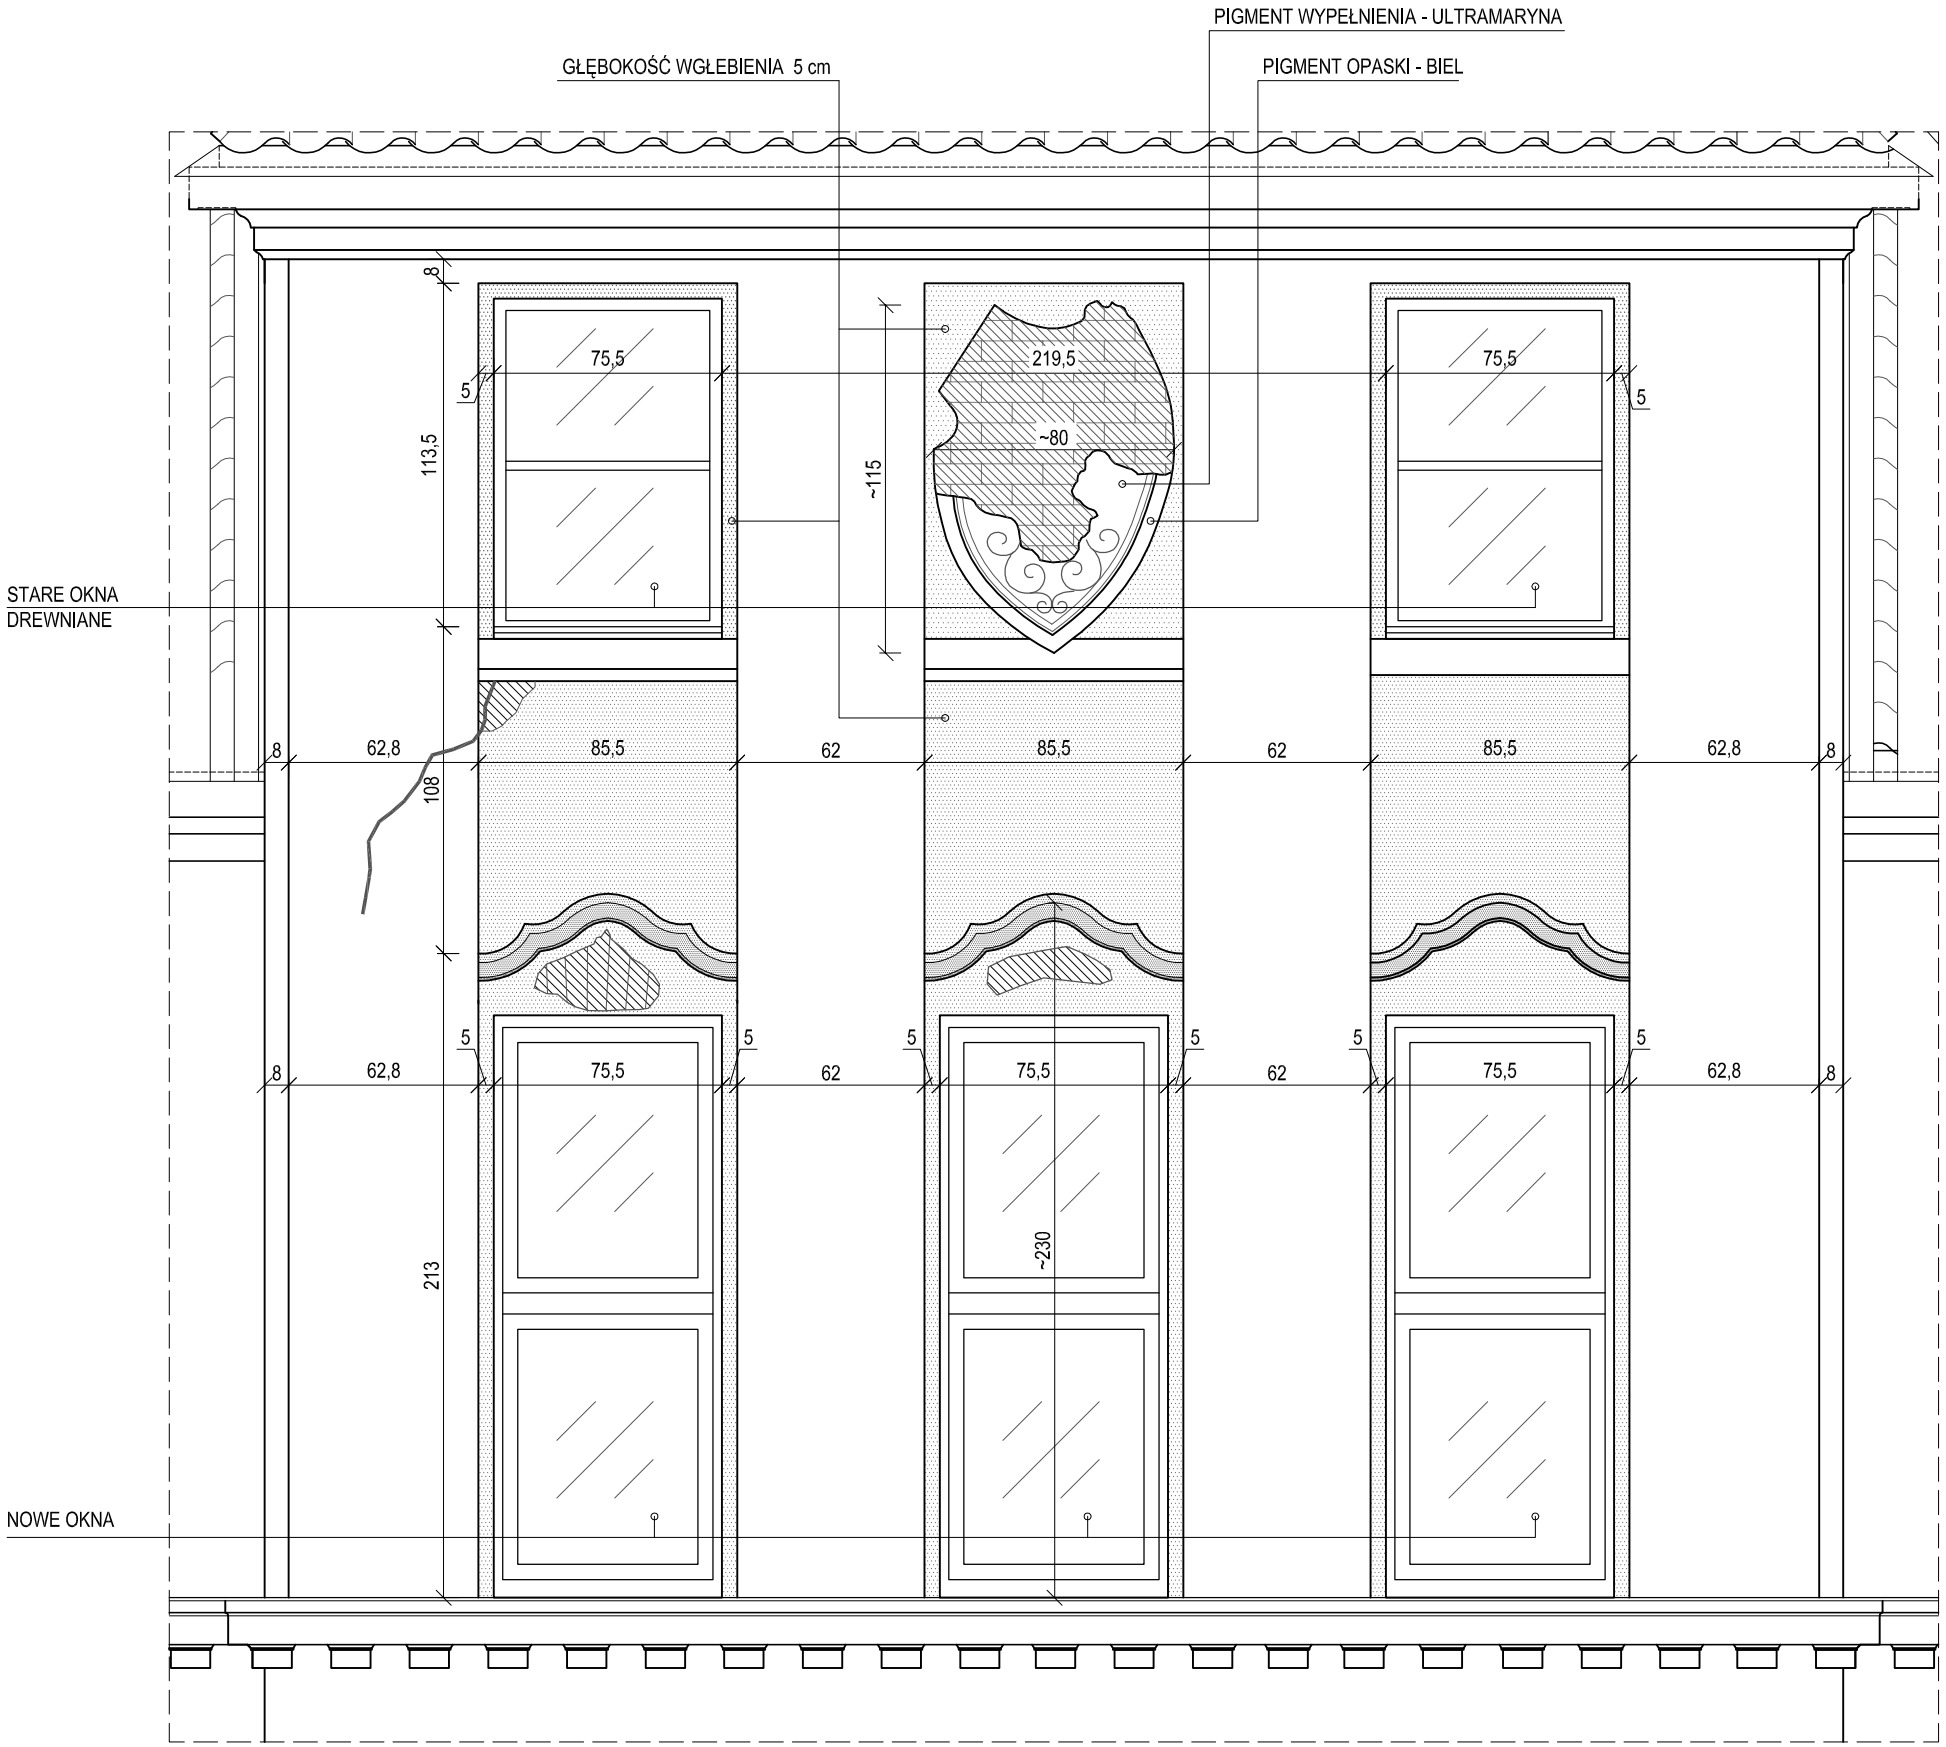
1. POWIERZCHNIE TYNKÓW W CAŁOŚCI W ZŁYM STANIE; NA RYSUNKU ZAZNACZONO JEDYNIE MIEJSCA NAJSILNIEJ ZDEGRADOWANE

ZMIANY STRUKTURALNE W TYNKU / TYNK W ZŁYM STANIE TECHNICZNYM

PŁASZCZYZNY COFNIĘTE W GŁĄB WZGLĘDEM POWIERZCHNI ŚCIANY NA OKOŁO 5 CM
