# EKSPERTYZA TECHNICZNA

dotycząca stanu technicznego obiektu budowlanego uszkodzonego w wyniku pożaru w m-cu grudniu 2018r. wraz z określeniem możliwości i sposobem remontu celem, doprowadzenia do stanu pierwotnego i użytkowania.

Świetlica wiejska w Baranówce gm. Frombork, działka nr. 109/50 obręb Ronin.

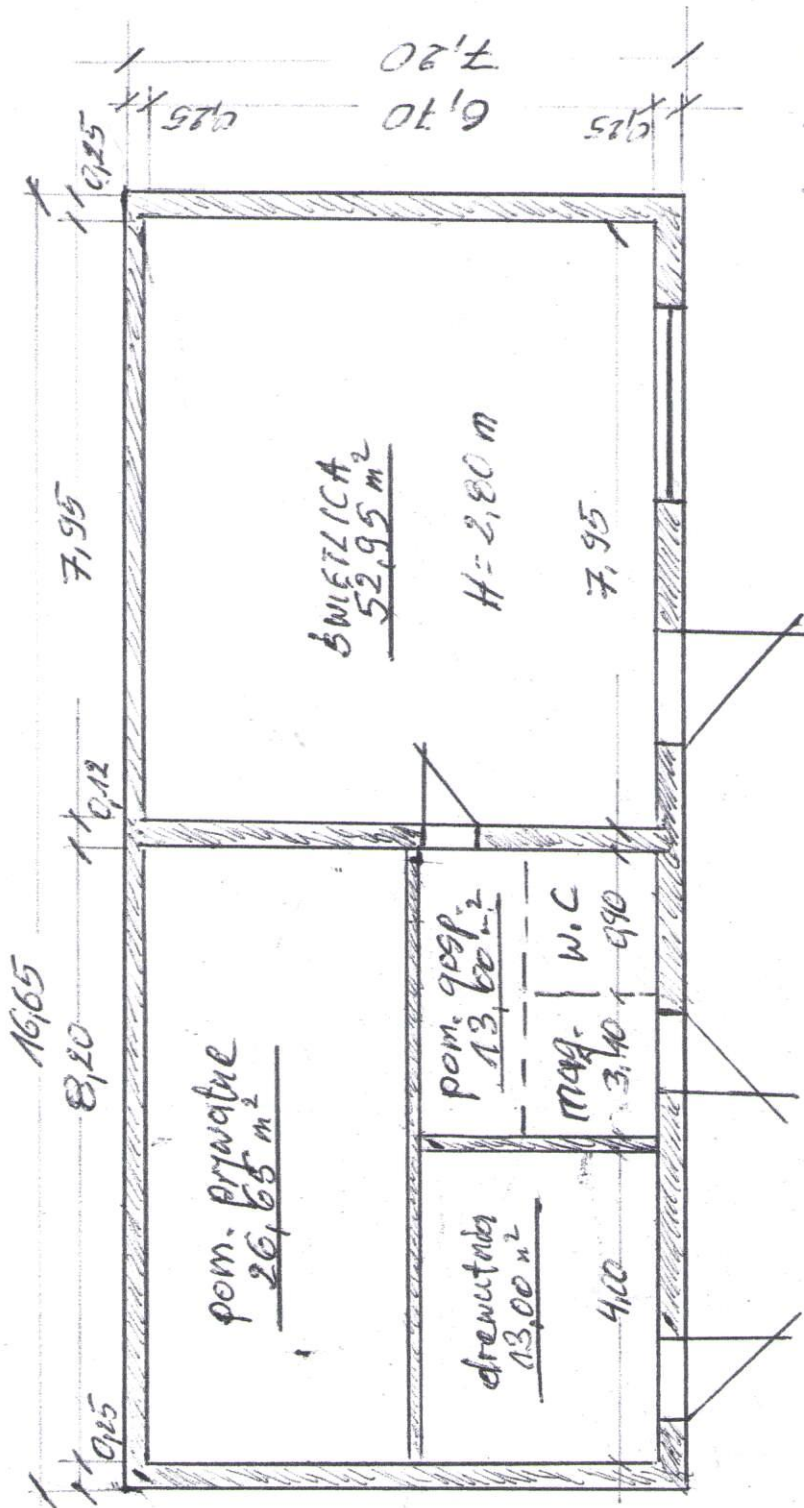
RZUT PARTERU

- powierzchnia zatrudnionych = 116,30 m<sup>2</sup>
- powierzchnia użytkowa całkowita = 105,60 m<sup>2</sup>
- pow. użytkowa MMiG = 78,95 m<sup>2</sup>
- pow. użytkowa prywatna = 26,65 m<sup>2</sup>
- karbaterna = 295,60 m<sup>3</sup>
