**PROJEKT REMALORYZACJI ELEWACJI  
BUDYNKU MIESZKALNEGO**

**dz.nr XXX ; 14-500 Frombork, ul. Błotna 2**

**FAZA:**  
**INWENTARYZACJA**  
**DATA:**  
**09 / 2011**

**INWENTARYZACJA:**  
**DETAL NR 9**

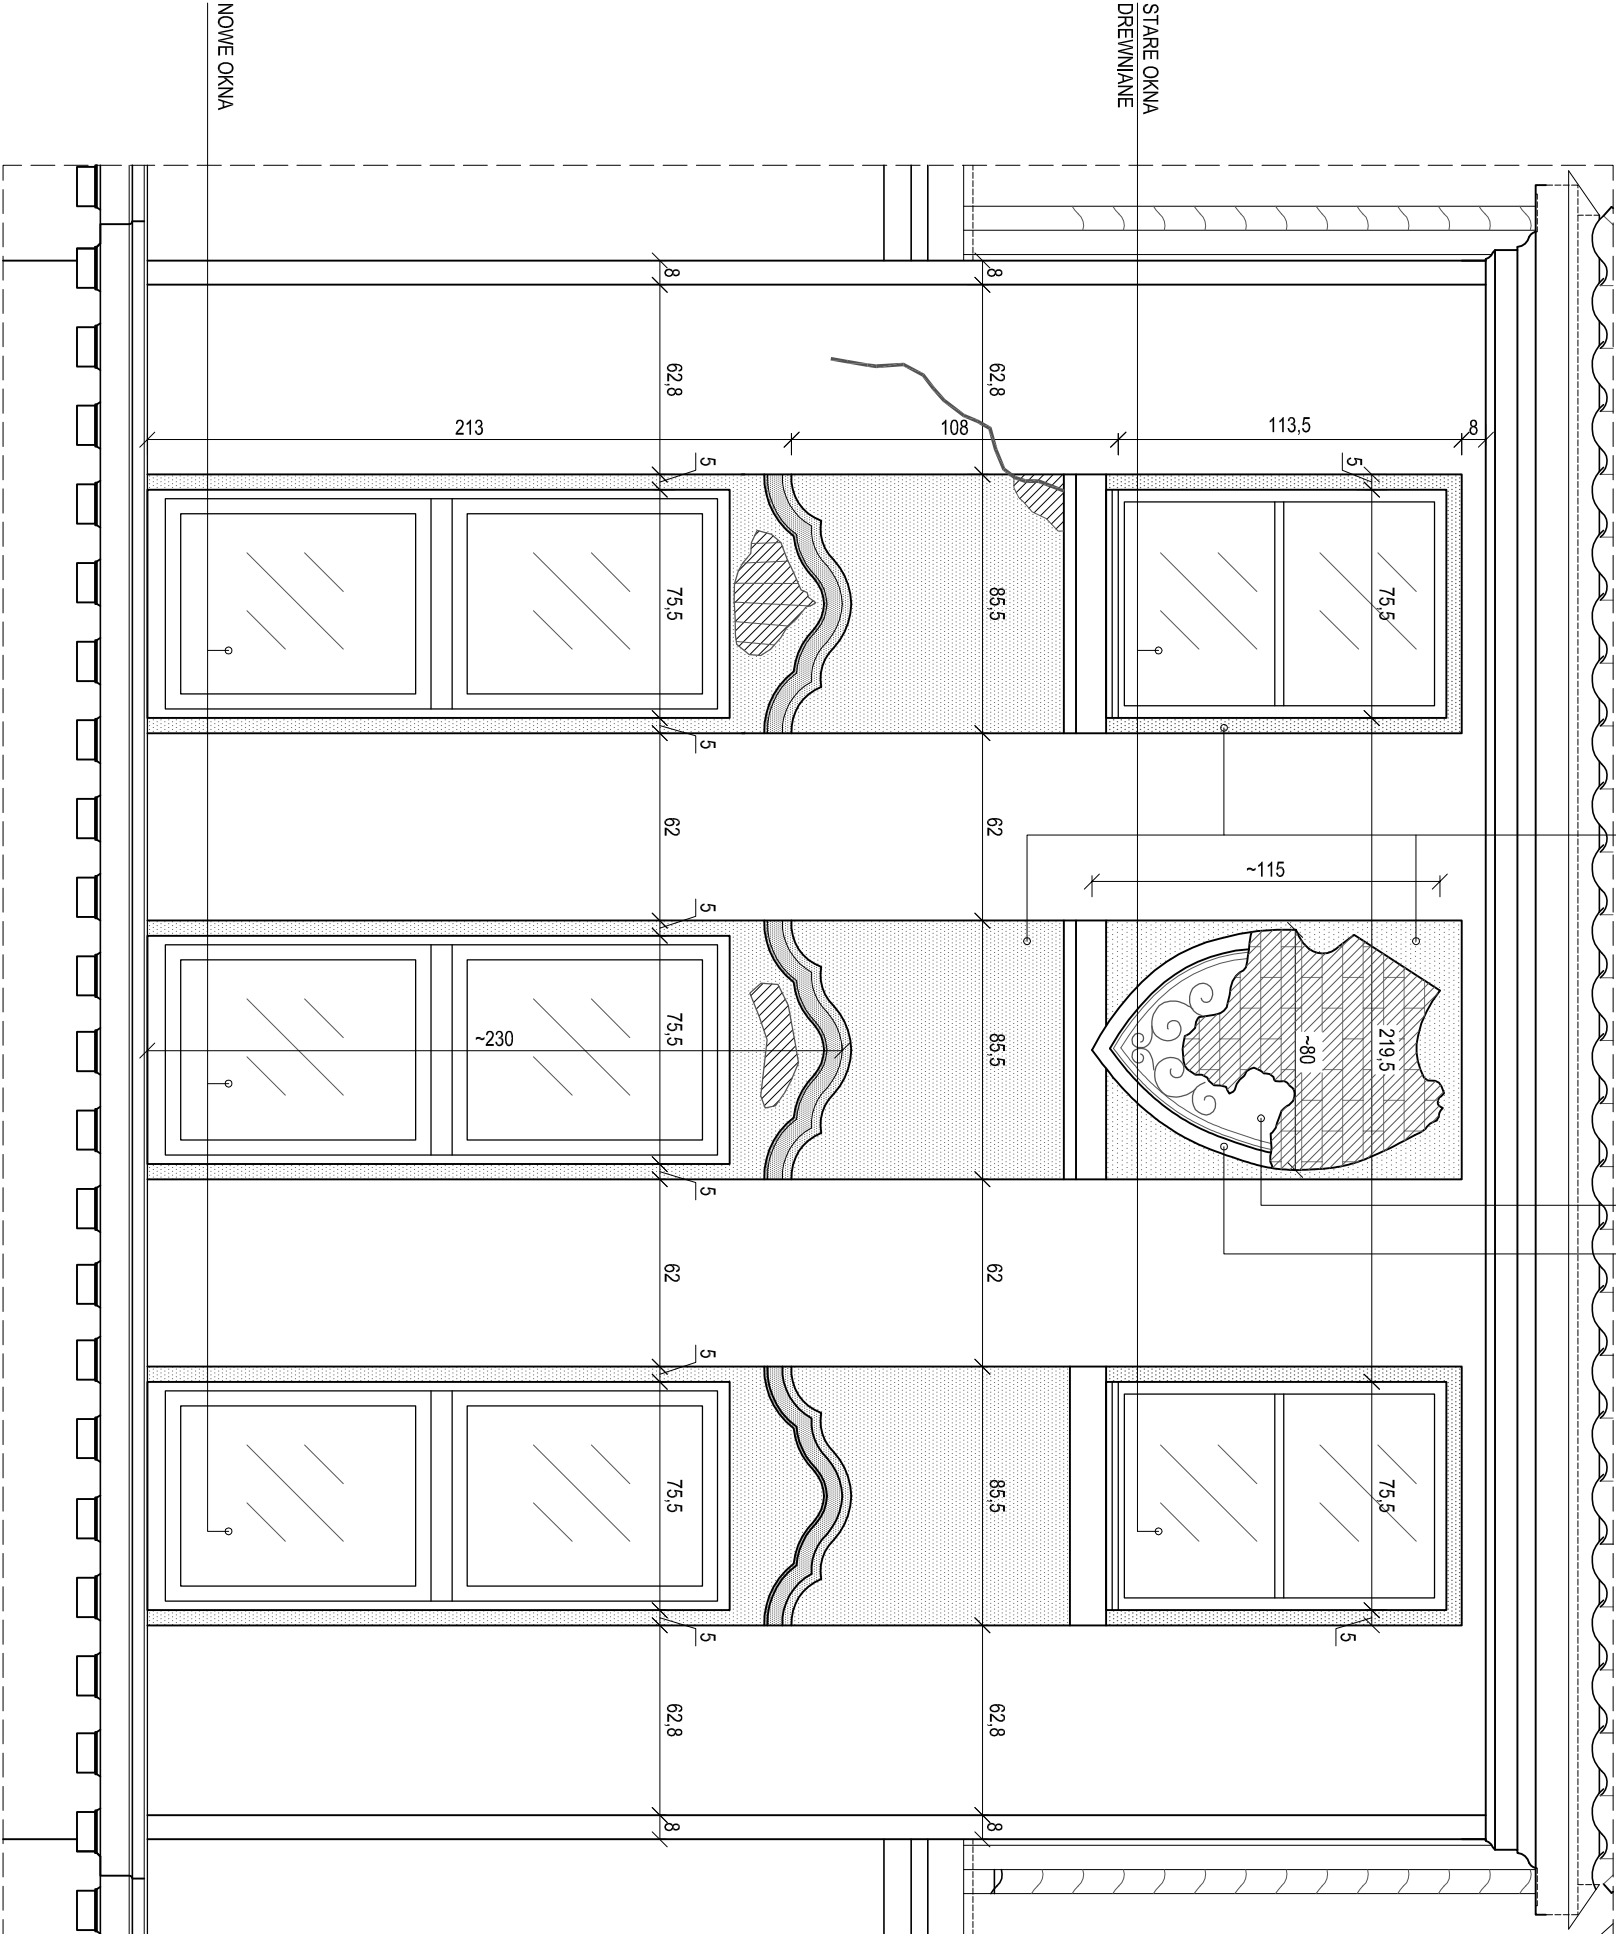
**UWAGI:**  
1. POWIERZCHNIE TYNKOWE W CAŁOŚCI W ZŁYM STANIE. NA RYSUNKU ZAZNACZONO JEDYNE MIEJSCA NAJSILNIEJ ZDEGRADOWANE

ZMIANY STRUKTURALNE W TYNKU  
/ TYNK W ZŁYM STANIE TECHNICZNYM

PLĄSZCZYZNY CONIĘTE W GŁĘB WZGLĘDEM  
POWIERZCHNI SCIANY NA OKOŁO 5 CM
